# Verhalten von Kupferoberflächen an der Atmosphäre

Dr. Helmut Protzer und Dipl.-Ing. Fritz Röbbert

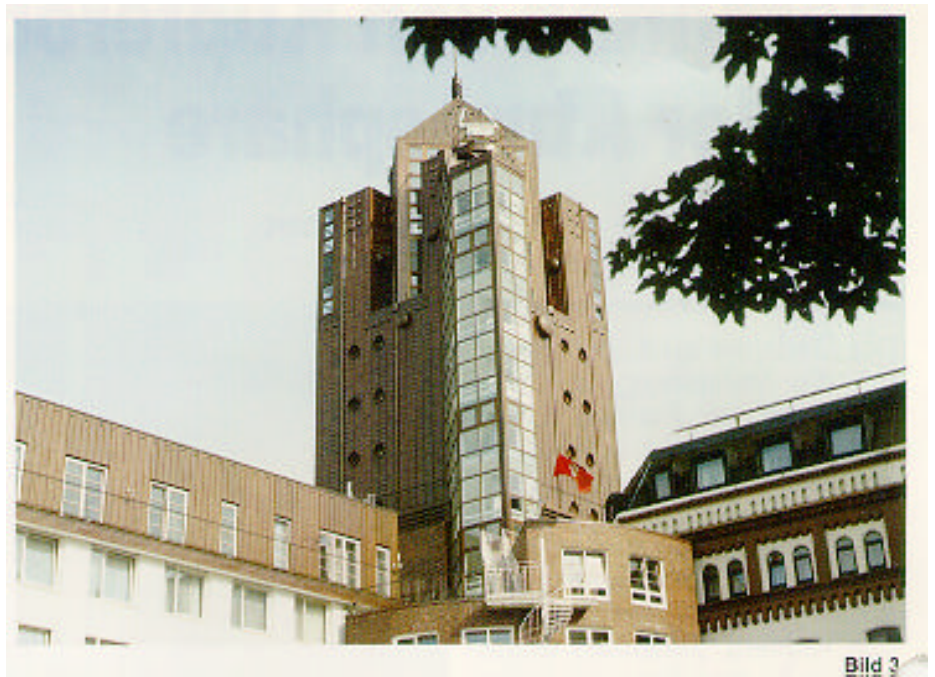
Bild 3

An senkrechten oder geschützt liegenden Kupferoberflächen entwickelt sich die Oxidschicht farblich nicht mehr weiter, der Anthrazitbraune Farbton ist hier im allgemeinen der optische Endzustand (Bild 3.). Diese für den Wandbereich typische braune Patina führt dann gelegentlich zu dem Fehlschluß, Kupfer würde umweltbedingt heute überhaupt nicht mehr grün.

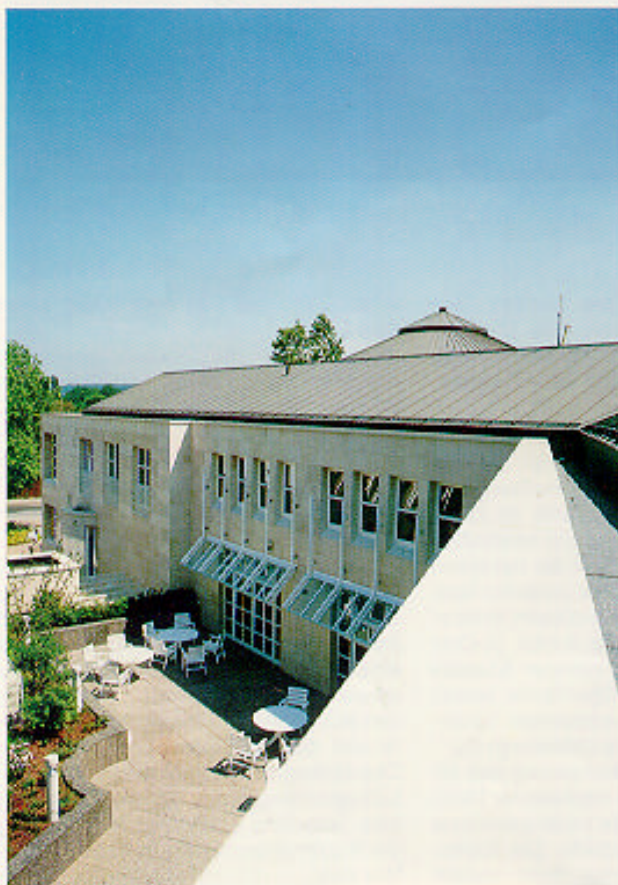
Bild 4.

Auf geneigten Dachflächen verändert sich die Schutzschicht nach einer gewissen farblichen Stagnation weiter (Bild 4.). Bei trockenem Wetter wird zunächst ein leichter Grünschimmer auf dem dunklen Grund sichtbar, im weiteren Verlauf entsteht mit zunehmender Intensität das kupfertypische Patina-Grün (Bild 5.). Ursache für diese Weiterentwicklung ist die intensive Einwirkung von Niederschlagswasser auf geneigte Flächen und die damit verbundene verstärkte Bildung basischer Kupferverbindungen. Die wechselnden atmosphärischen Bedingungen sowie unterschiedliche Gebäudegeometrien lassen eine exakte Bestimmung des Zeitablaufes nicht zu. In Industrie-, See- oder Stadtatmosphäre bei nicht zu steil geneigten Flächen kann mit einer Dauer von 8 bis 15 Jahren gerechnet werden. In ländlichen Gegenden oder bei sehr steilen Dachflächen ist ein längerer Zeitraum möglich.

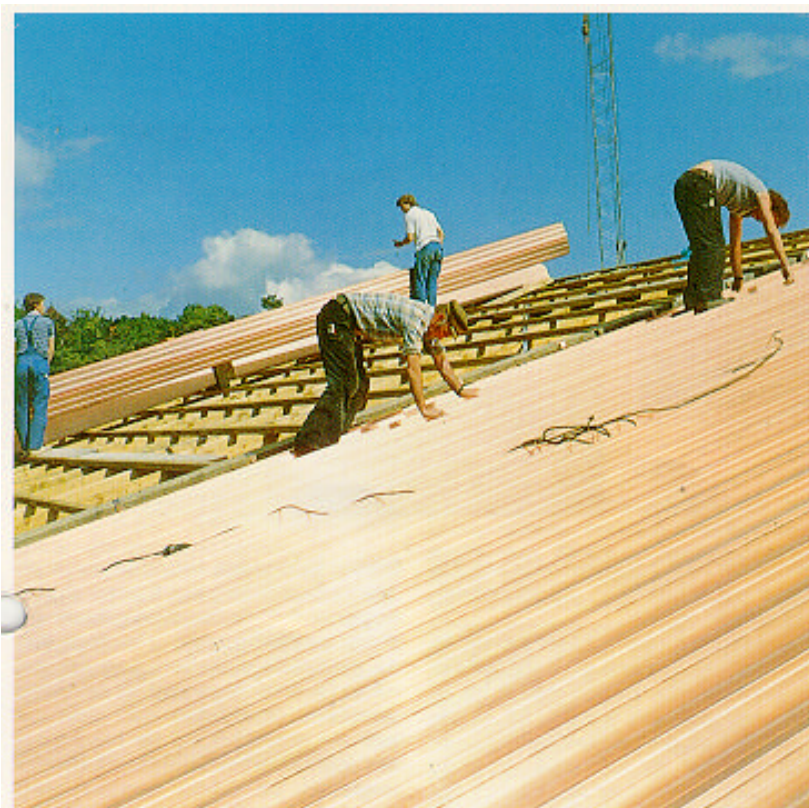
Bild 6.

Der Ablauf der Patinabildung (Bild 6. bis 8.) ist eine Reaktion des Kupfers mit der Umwelt und ist damit auch deren wechselnden Einflüssen unterworfen. Deshalb kann es,

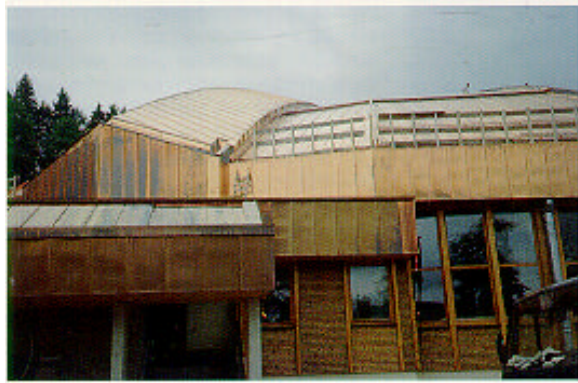
Bild 9.

Die Bilder 9 und 10 geben Beispiele für solche Verhältnisse. Bild 11 zeigt

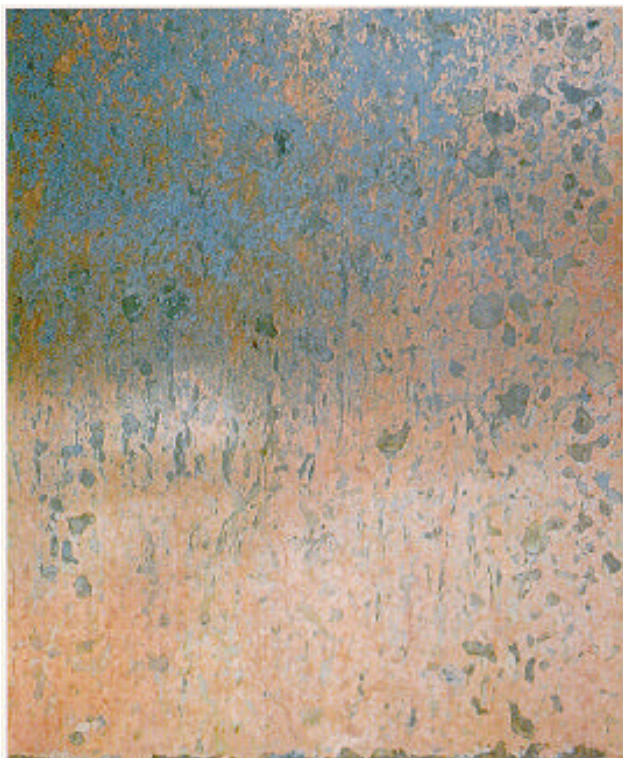
Bild 11.

eine Versuchstafel aus SF-CU nach 7-tägiger Freibewitterung (45° nach SW geneigt) in einem von nennenswerten Emittenten kupferaggressiver Stoffe freien Wohngebiet. Die Kupferoberfläche war am ersten Tage der Bewitterung leichtem Sprühregen ausgesetzt, wobei starke Fleckenbildung auftrat. Im späteren Verlauf des Versuchs herrschte mäßiger Dauerregen, danach trockene Witterung. Die in Bild 12. wiedergegebene Kupfertafel aus gleicher Fertigung ist nur knapp einen Tag lang am gleichen Versuchsort zu einem anderen Zeitpunkt bewittert worden. Es herrschte gleich zu Anfang dichter Nebel bei Temperaturen um 8 °C. Auf der Kupferoberfläche bildeten sich durch Nebelkondensation viele kleine

Wassertropfen. Schon nach 3 Stunden hatte sich das Raster aus mehrfarbigen und grauschwarzen Flecken gebildet. In diesen und ähnlichen Fällen konnten im Niederschlag pH-Werte um 4 und Gehalte an Schwefelverbindungen von 10 bis 20 mg/l nachgewiesen werden. Es ist bekannt, daß vor allem Schwefeldioxid in der Anfangsphase der Schichtbildung einen katalytischen Einfluß auf die Geschwindigkeit der Oxidation des Kupfers ausübt [7].

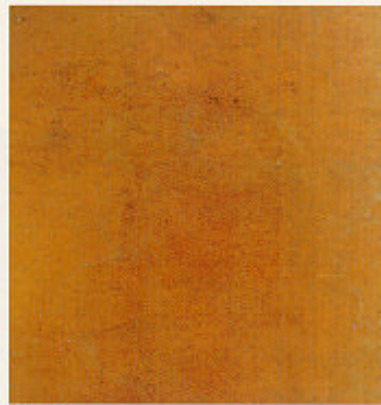
Bild 13. zeigt eine Kupfertafel, welche anfänglich mehrere Tage einer trockenen Witterung und danach leichtem Sprühen ausgesetzt war. Eine ungleichmäßige Verfärbung ist nicht aufgetreten. Für den unbefangenen Beobachter entsteht der Eindruck, es müsse sich um ver-

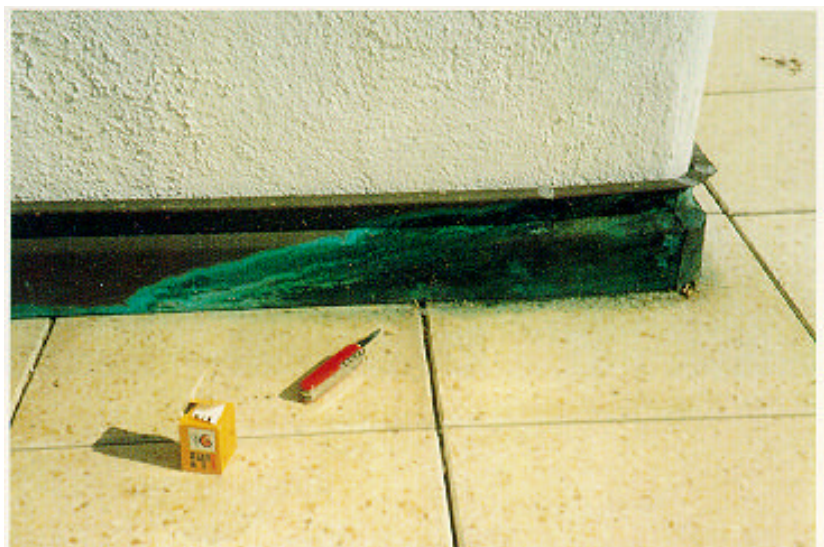
Bild 15.

An Kupfer-Winkel- oder -Traufblechen, die in Balkon- oder Terrassenbeläge reichen, aber auch an Kupfer-Balkontentwässerungen, bilden sich gelegentlich kristalline blau-grüne Produkte, vor allem im Anschlußbereich zwischen Belag und Kupfer (Bild 15.). Diese Produkte bestehen vorwiegend aus Karbonaten des Kupfers, Kaliums und Natriums, mit unterschiedlichem

Silikatgehalt. Sie sind ungiftig. Verursacher sind Ausschwemmungen aus frischem Mörtel, Putz und Betonplatten während des Abbindeprozesses, eventuell auch aus Kiesschüttungen. Alkalische Reinigungsmittel können ebenso beteiligt sein. Mit dem Nachlassen alkalischer Ausschwemmungen entstehen auch keine neuen blau-grünen Oxidationsprodukte mehr auf der Kupferoberfläche. Da sie andererseits auch nicht von selbst verschwinden, wird das Abbürsten mit einer Edelstahl- oder Messingdrahtbürste und das Nachspülen mit Wasser empfohlen. Die Verfärbungen treten aus den geschilderten Gründen danach nicht wieder auf. Um Verfärbungen von vornherein zu vermeiden, sind derartige Blechanschlüsse im Einbindungsbereich bis mindestens 20 mm über die fertige Oberfläche mit einem geeigneten Schutzanstrich zu versehen [8].
